Dérèglement du barrage de Tierrouge

Restauration de la continuité écologique sur le Ciron

TOULOUSE

16 mai 2023

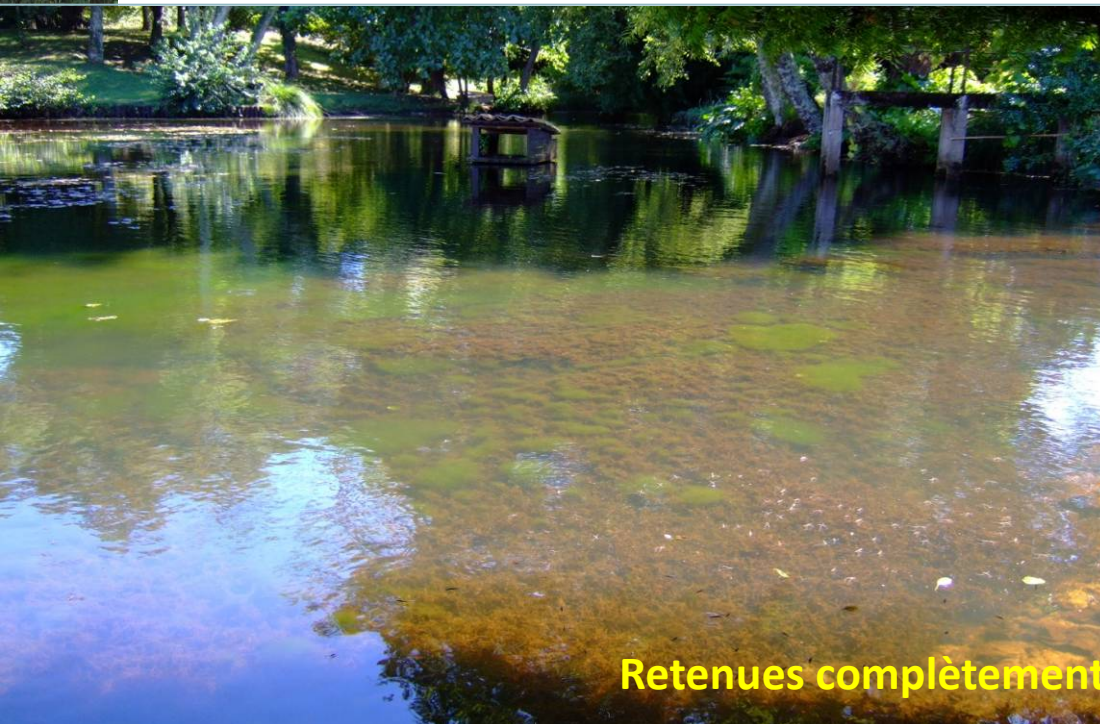
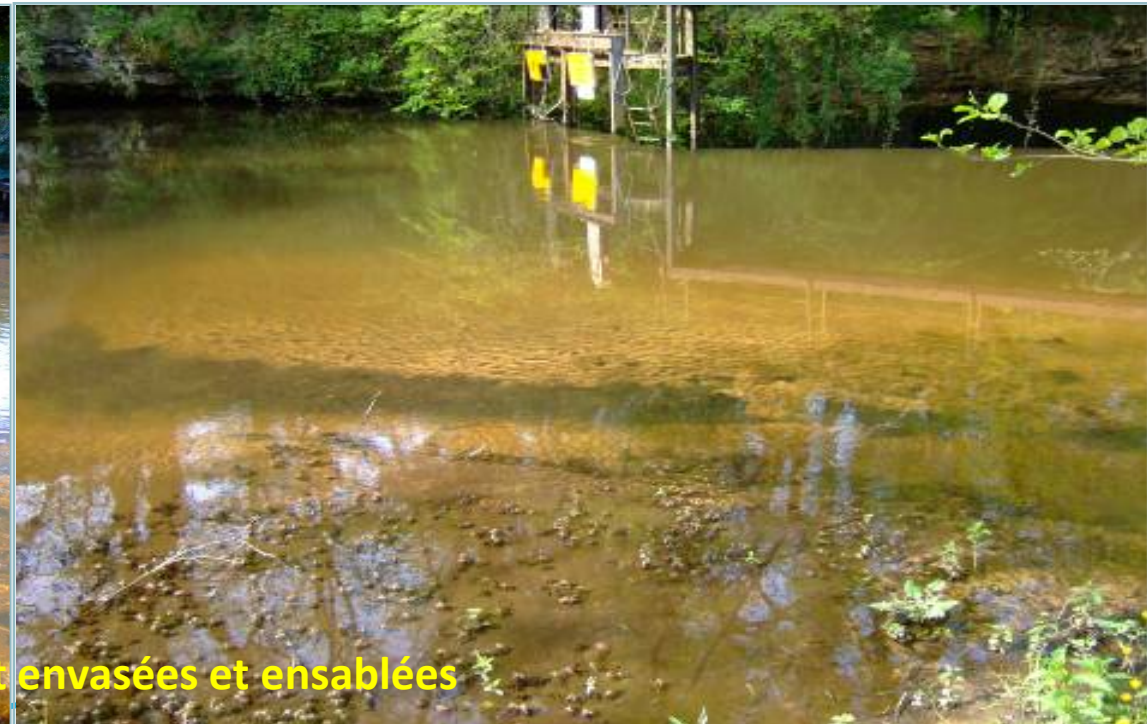
Retenues complètement envasées et ensablées

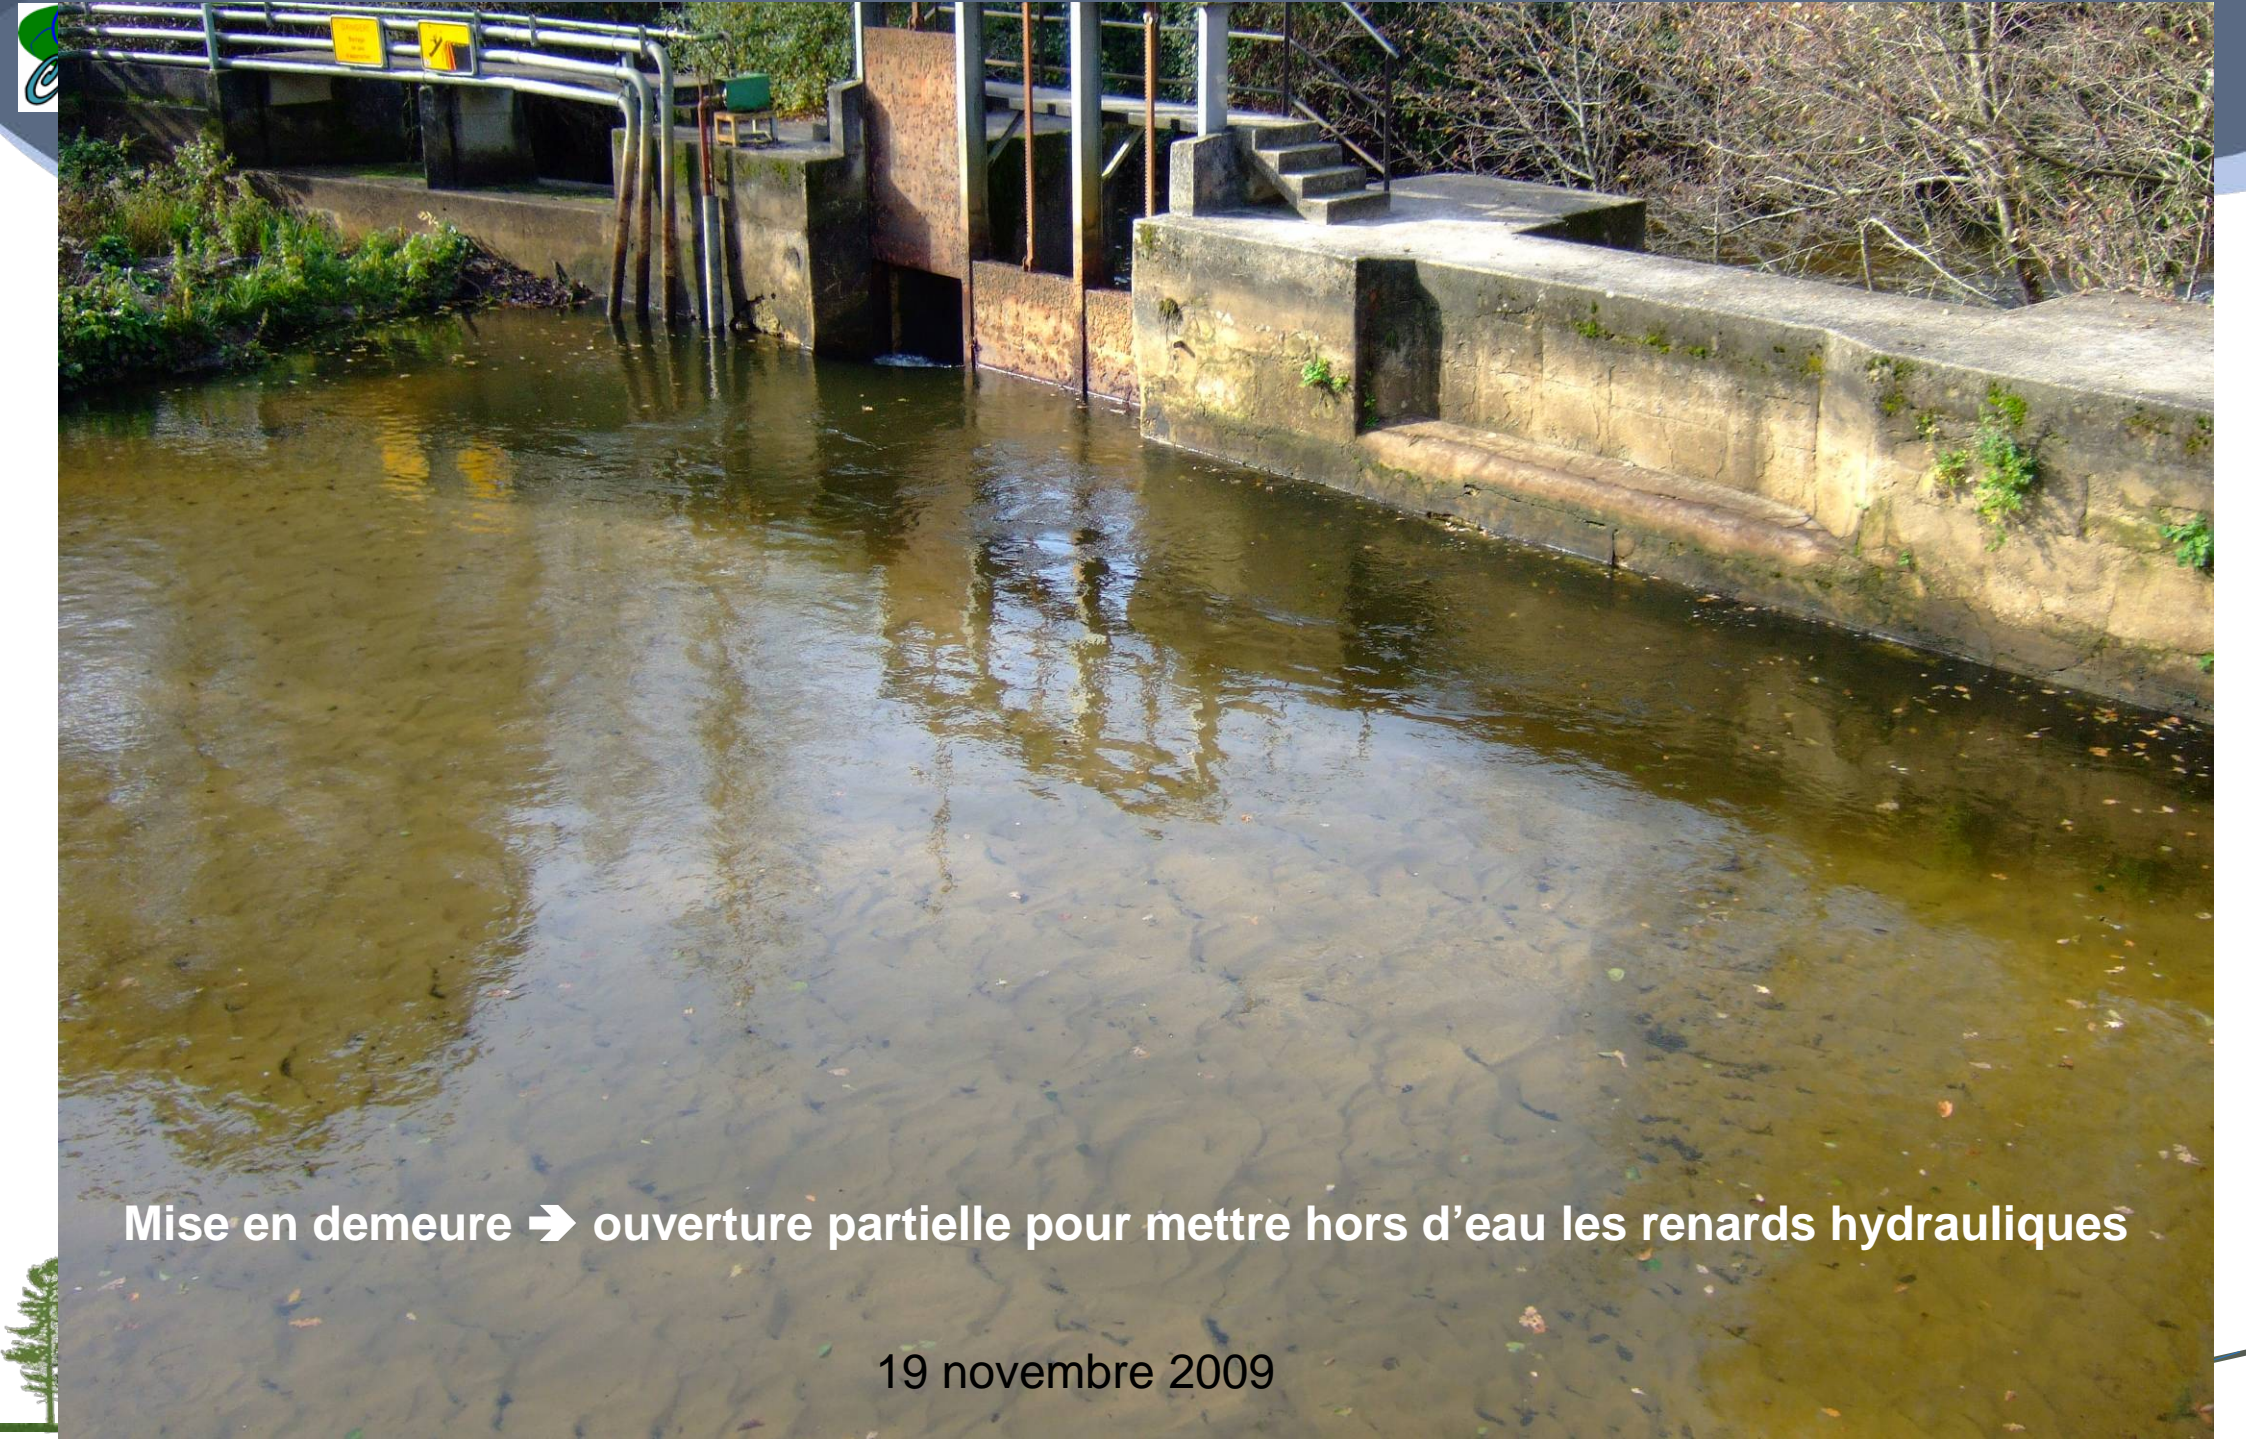
19 novembre 2009

Mise en demeure → ouverture partielle pour mettre hors d'eau les renards hydrauliques
